How to do

Teleservice TSA-II Modem von Siemens an VIPA 100V, 200V, 300V

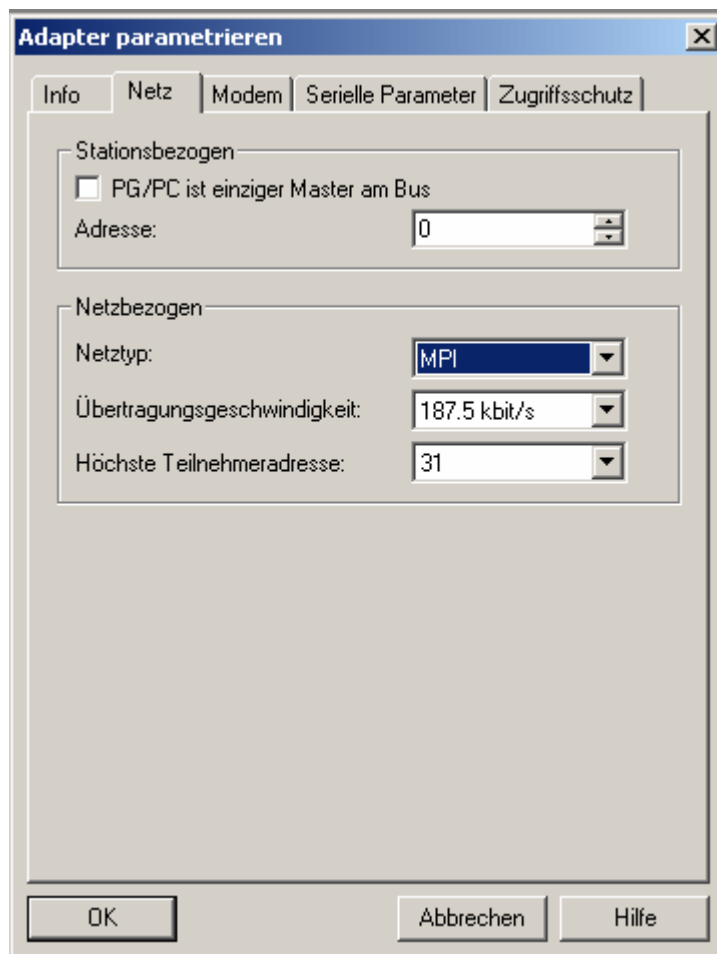
Das Teleservice TSA-II Modem von Siemens wird aktuell von den CPUs 100V, 200V, 300V nicht unterstützt. Stand: 12.12.2006, Firmware: V3.87

Ursache: Diese CPUs unterstützen das MPI auto Protokoll nicht.

Abhilfe: MPI-Einstellungen des TSA-II Modems auf MPI 187,5kB umstellen.

Sie können den Adapter umstellen, indem Sie in der teleservice Software auf Extras, Adapter Parametrieren klicken. Nun erscheint folgender Dialog:

Dort wählen Sie Netztyp MPI, 187,5 kbit/s.
